## 行政院環境保護署

### 110年度土壤及地下水污染整治基金補助研究與模場試驗專案

# 水刀注藥技術強化含氯有機溶劑場址 -生物整治模場試驗計畫(第二年)

期末報告（定稿）

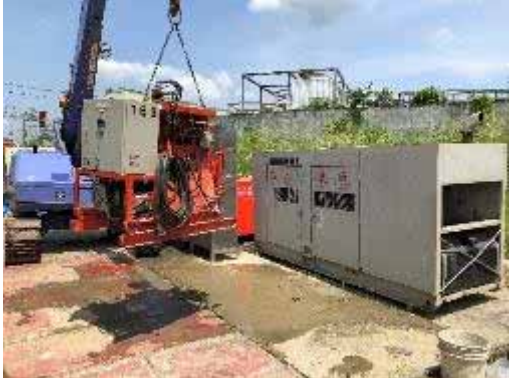
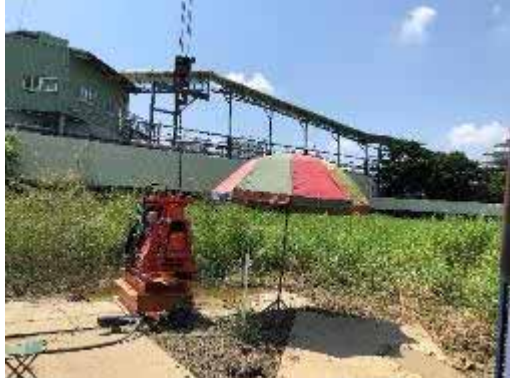
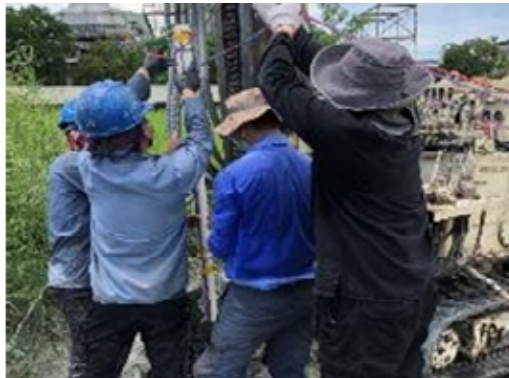
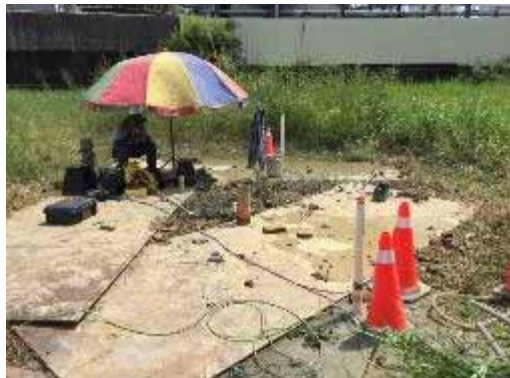
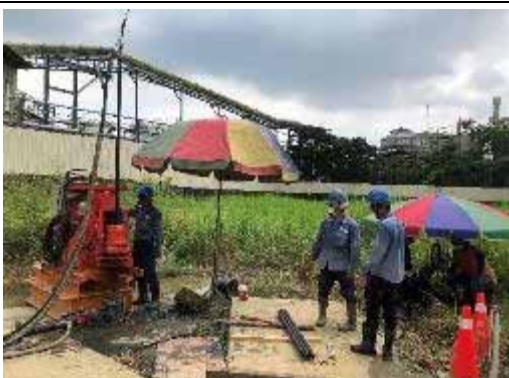
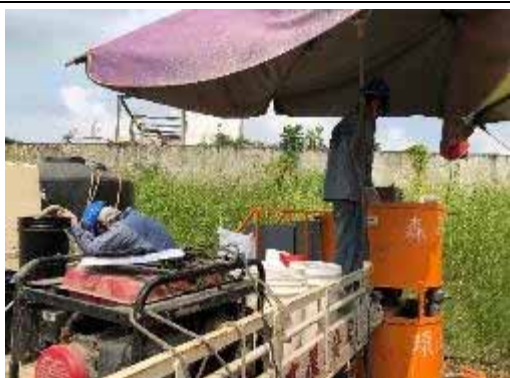
圖 4.6.1-1、110 年水刀注藥作業現場照片

| <p>設備吊掛進場就定位</p> | <p>機具設備裝配連接</p> |
| <p>地物井設置配線</p> | <p>地電阻量測</p> |
| <p>水刀切割</p> | <p>藥劑調配攪拌</p> |
