110 年度土壤及地下水污染整治基金補助研究與模場試驗專案

# 應用可再生型吸附顆粒(RAP) 搭配多介質水力沖洗循環系統(HFS) 去除受 LNAPL 污染之土壤及地下水

期末報告（定稿）

行政院環境保護署  
專案執行單位： 國立陽明交通大學  
專案主持人： 周珊珊 計畫專業執行長  
專案執行期間： 110 年 03 月 19 日起至  
111 年 02 月 28 日止

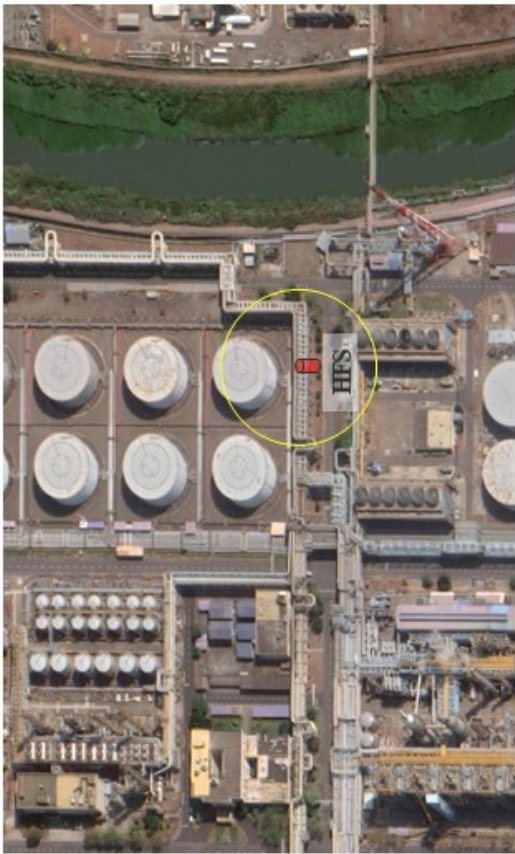
圖29、HFS設備配置圖

- HFS系統地下設施：包括地底下井管及井篩(不鏽鋼材質)、地下水阻水單元、地下水抽除管線及油污抽除管線等相關整治系統地下設施。
- HFS系統地表設施：包括系統開關裝置、流量計、活性碳槽、油水分離裝置及防撞與防護設施。
- 地表管線  
包括抽回水管線、電力線等。

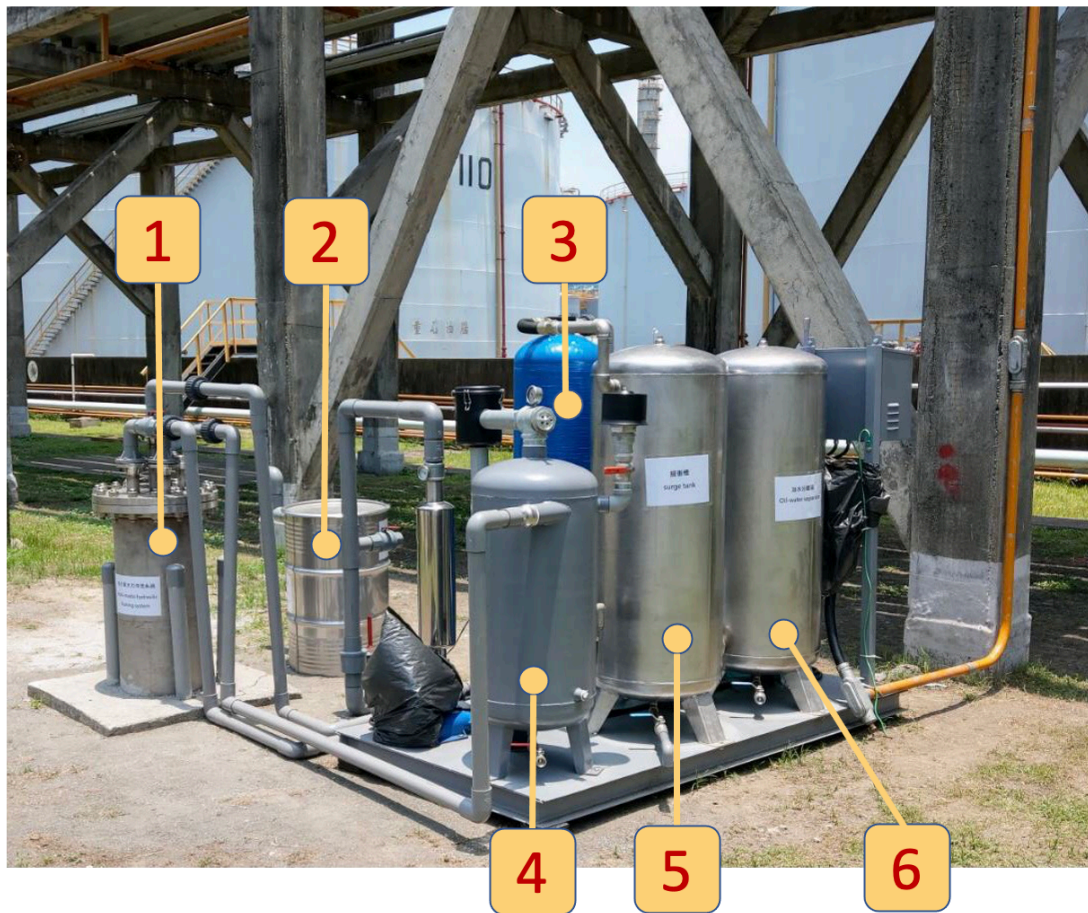
圖37、「中油林園廠」100油槽區模場設備

1. HFS：井體直徑 16 吋;長度為地表下10公尺，地表上1公尺，合計11公尺
- 2.廢氣處理槽(填充 50L RAP)：直徑60公分，高度90公分 (total V=250L)
- 3.循環水處理槽(填充 50L RAP)：直徑 40公分 高度170公分 (total V=200L)
- 4.水封箱
- 5.暫存槽
- 6.油水分離槽
