## 行政院環境保護署「105 年度土壤及地下水污染整治基金補助研究與模場試驗專案」研究成果中英文摘要

- 一、中文計畫名稱：現地電解整治受氯乙烯污染地下水之模場試驗
- 二、英文計畫名稱：Pilot Study on In-situ Electrolytic Remediation of Vinyl Chloride Contaminated Groundwater
- 三、計畫編號：
- 四、執行單位：崑山科技大學/環境工程系
- 五、計畫主持人(包括共同主持人)：吳庭年
- 六、執行開始時間：民國104 年11 月17 日
- 七、執行結束時間：民國105 年11 月16 日
- 八、報告完成時間：民國105 年11 月16 日
- 九、報告總頁數：88 頁
- 十、使用語文：中文
- 十一、報告電子檔名稱：現地電解整治氯乙烯污染地下水(期末)
- 十二、報告電子檔格式：PDF
- 十三、中文摘要關鍵詞：氯乙烯、現地電解、太陽能、綠色整治、永續整治
- 十四、英文摘要關鍵詞：vinyl chloride, in-situ electrolysis, solar energy, green remediation, sustainable remediation
- 十五、中文摘要：

# 行政院環境保護署「105 年度土壤及地下水污染整治基金 補助研究與模場試驗專案」期末報告

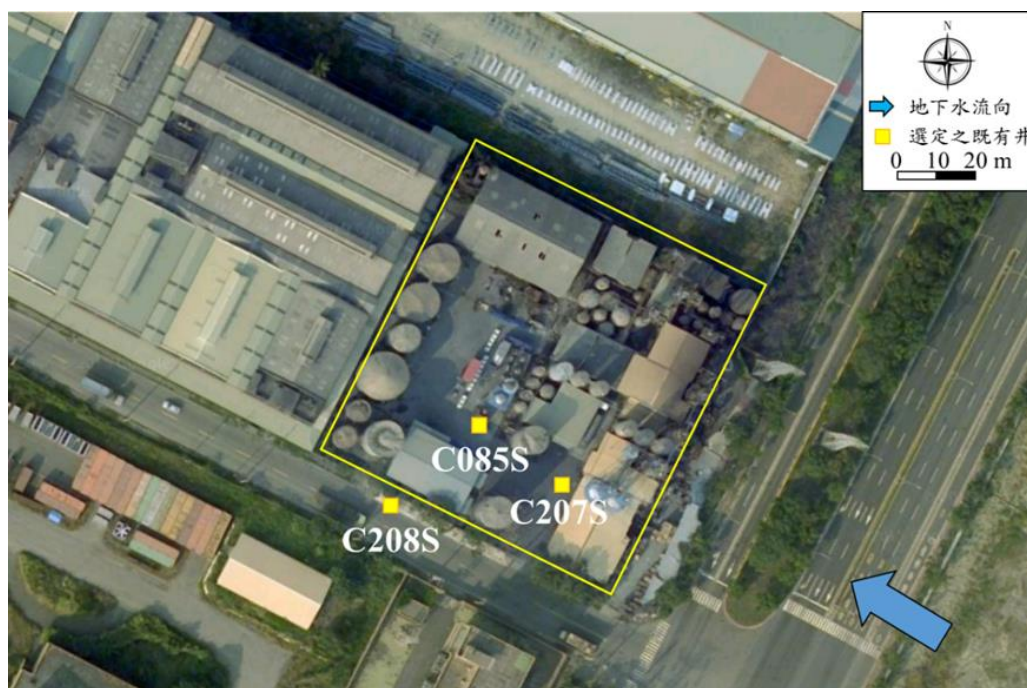
圖 4.6 伍桐公司既有監測井地下水調查之監測井位置圖

由於伍桐公司之含氯有機污染以氯乙烯為主，因此參考 MIP-ECD 之訊號為主，於 MIP-ECD 高異常區域進行土壤及地下水採樣調查，而場址周界土壤採樣結果並未檢出含氯相關污染物。伍桐公司選定調查之既有監測井位置如圖 4.6 所示，監測井基本資料如表 4.3 所示。於 104 年 3 月 9 日至 3 月 11 日進行臨海工業區枯水期既有井地下水採樣作業，調查結果顯示廠內監測井 C085S 之氯乙烯濃度為 0.00566mg/L，已低於管制標準；然而廠內監測井 C207S 之氯乙烯濃度為 0.144mg/L，廠外監測井 C208S 之氯乙烯濃度為 0.226mg/L，皆超過管制標準，如圖 4.7 所示。C085S 監測井自 99 年起氯乙烯檢出濃度呈下降之趨勢，反之廠外監測井 C208S 氯乙烯檢出濃度呈上升之趨勢，而廠內監測井 C207S 氯乙烯檢出濃度起伏大，仍需持續定期監測以了解變化趨勢。伍桐公司公告資料顯示污染行為人尚未確定，主要原因其歷年製程資料未有含氯碳氫化合物使用歷程，且場內土壤未有含氯碳氫化合物污染檢出，雖然歷年已針對本區東北側之區內外進行污染調查與追查污染源，但卻無明顯事證可釐清污染範圍分布與污染源。

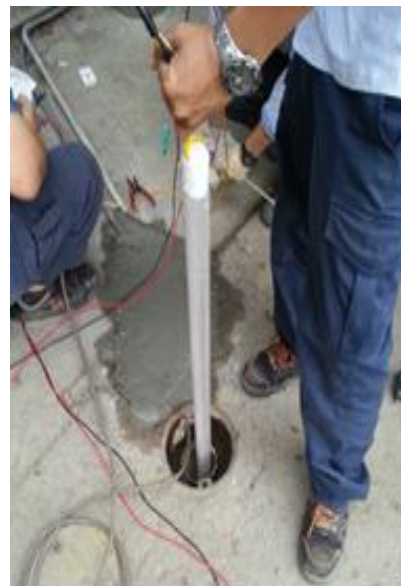
圖 4.10 「井中電解裝置」(a)設計示意圖；(b)外觀

本研究使用之「井中電解裝置」已取得中華民國專利發明第 I516453 號證書，如圖 4.9(a)所示；開發之「現地電解之地下水整治工法」已取得中華民國專利發明第 I530458 號證書，如圖 4.9(b)所示，並申請大陸發明專利第 IP150397 號。本研究使用之整治工法展示模型於 2014 高雄國際發明展競賽榮獲金牌獎，於 2015 臺灣國際創新發明暨設計競賽榮獲發明類社會組 iVAN 金牌最高榮譽。本發明之現地電解法(In Situ Electrolysis; ISE)使用之設備包含供電控制系統與井中電解裝置，運作方式由供電控制系統連接市售電力或其他綠電(如太陽能發電)，透過交/直流電力轉換、蓄電儲存、定電壓/電流輸出的方式，透過電源線連接將電流傳輸至井中電解裝置，如圖 4.8 所示。井中電解裝置主體為一管狀式雙層網狀催化電極，以材料催化特性考量白金電極為較佳的選擇，基於製造成本經費考量以白金鍍層鈦網為實體規格，井中電解裝置外觀如圖 4.10 所示。

當井中電解裝置置入整治井中，則整治井可視為一電解反應器，污染物整治的原理以電化學反應為基礎，於整治井中透過電解機制持續生成氫氧自由基氧化污染物，或生成氫原子參與污染物還原反應。污染物藉由地下水傳輸進入整治井內，即可參與電化學觸發之氧化還原反應，進行污染物之破壞移除；若污染物於整治井內有足夠的滯留時間，自整治井流出之淨化地下水，即可藉由混合、延散、稀釋等作用逐步降低污染物的濃度，來達到地下水整治的目的。

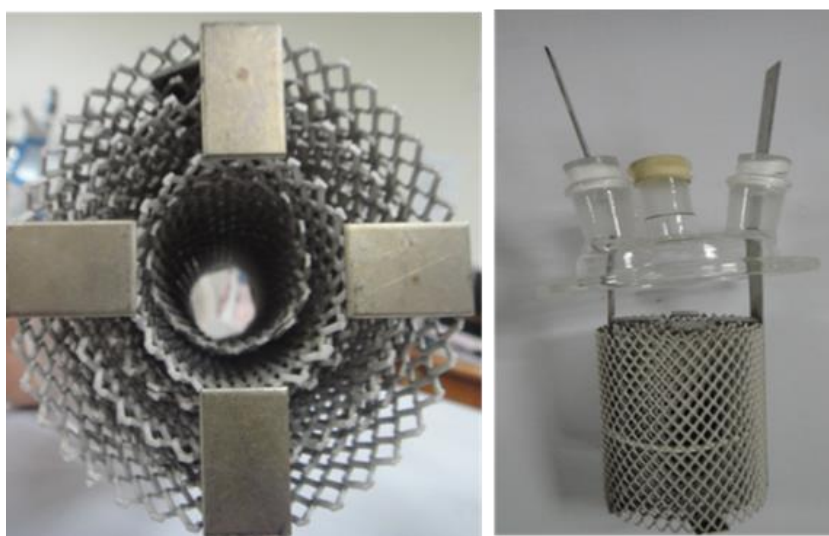
圖 5.1 電解反應器電極外觀

實驗室電解試驗係以密閉式反應器進行批次實驗，測試電解電壓的操作範圍，確認可運作之電解質條件，以提供整治井最佳操作條件。電解反應器採用非分離式4孔口反應槽，其容積為1 L，反應槽頂部有4孔口，供工作電極與輔助電極安裝、氣體釋壓口、採樣口等用途，4孔口皆進行密封，氣體釋壓口外接採氣袋可同步收集氣體樣品，反應槽底部以磁石攪拌避免氣泡累積於電極表面。二極式電極皆設計為三環柱狀白金鈦網電極，三環柱狀電極長度12 cm，工作電極由直徑8 cm、6 cm、4 cm 三個4  $\mu\text{m}$  白金鈦網並聯組成，輔助電極由直徑7 cm、5 cm、3 cm 三個4  $\mu\text{m}$  白金鈦網並聯組成，且輔助電極可直接嵌入工作電極，電極間距僅1 cm，並以鐵弗龍套環固定，避免電極接觸造成短路，如圖 5.1 所示。

電解反應器的電力來源可使用市售電力，透過電源控制系統將交流電轉為直流電輸出。亦可使用太陽能板發電，本實驗採用2片100 W 太陽能板，最大電壓25.38 伏特、電流7.89 安培，連接電源控制系統具變頻器、升降壓穩壓器、蓄電池配備，以微處理機進行直流輸出電壓控制。

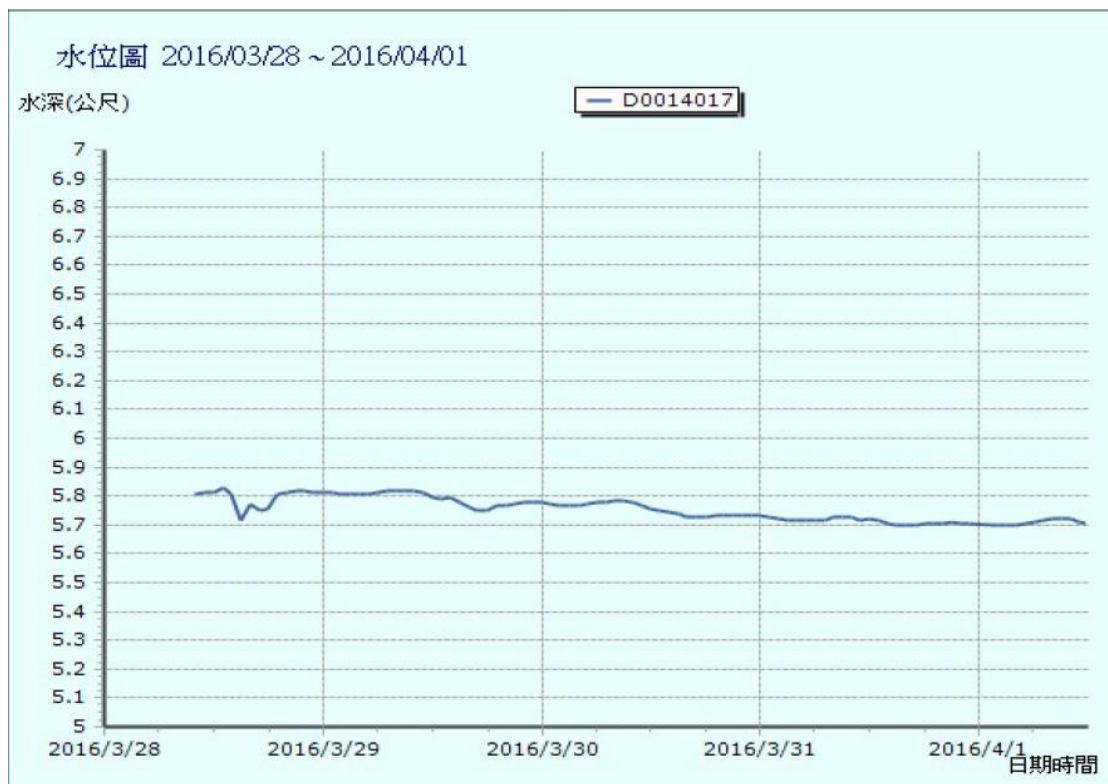
圖 5.10 C207S 監測井自計式水位計量測地下水位紀錄

因場址位於臨海工業區內，離海岸位置不遠，懷疑單井流速儀測定的地下水流轉向是否受到潮汐漲退潮的影響，民國 105 年 3 月 28 日於場內 C207S 監測井置放自計式水位計，共記錄 4 天地下水位變化的情形，如圖 5.10 所示。量測期間地下水位變化介於 5.698 m 至 5.843 m，每日地下水高水位出現在 AM7:00 附近，每日地下水低水位出現在 PM5:30 附近，似呈規律性變化，地下水位變化或受漲退潮變化，但並不明顯。民國 105 年 3 月 28 日自計式水位計置放當日發現較明顯的地下水位洩降，主要原因為當日於 C207S 監測井附近分別設置 1 口簡易井與 1 口監測井，設置完成後氣提式完井作業所致。其中簡易井距離 C207S 監測井僅 1 m，造成地下水位洩降甚為明顯。

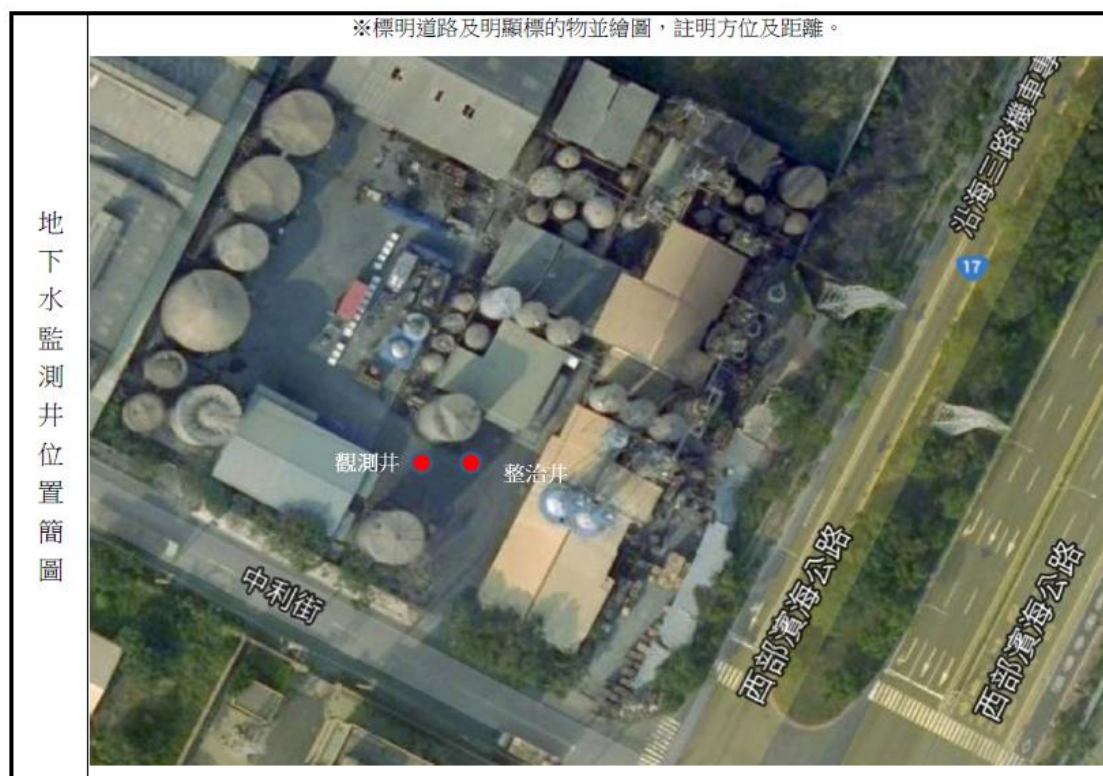
圖 5.11 新設整治井與監測井相關位置圖

依單井流速儀判定的地下水流向，以 C207S 作為成效監測井，於地下水上游 1 公尺處設置 1 口簡易井，做為整治井使用；於整治井之地下水上游 5 公尺處設置 1 口標準井，做為背景監測之用途，新設整治井與監測井之相關位置圖如圖 5.11 所示。設井作業包括試挖、鑽孔、設置井管、回填濾料、回填皂土、完井等，相關作業照片如表 5.6 所示。地質鑽探土壤取樣結果發現，地表 0 至 2 m 為黃棕色細砂夾礫石，2 至 6 m 為黃棕色粉土夾細砂，6 至 16 m 為黃棕色細砂。新設監測井構造剖面如圖 5.12 所示，設井深度為 15.2 m，井管孔徑 2 英吋，井管底部開篩，井篩長度 12 m。新設監測井構造剖面如圖 5.13 所示，設井深度為 15.2 m，井管孔徑 2 英吋，井管底部開篩，井篩長度 12 m。
